# 横須賀三浦支部管内における県営事業の実施について

## 【横須賀三浦支部】

平成30年度から県が事業を実施する土地改良基幹施設整備事業水余（みよ）地区について紹介させていただきます。

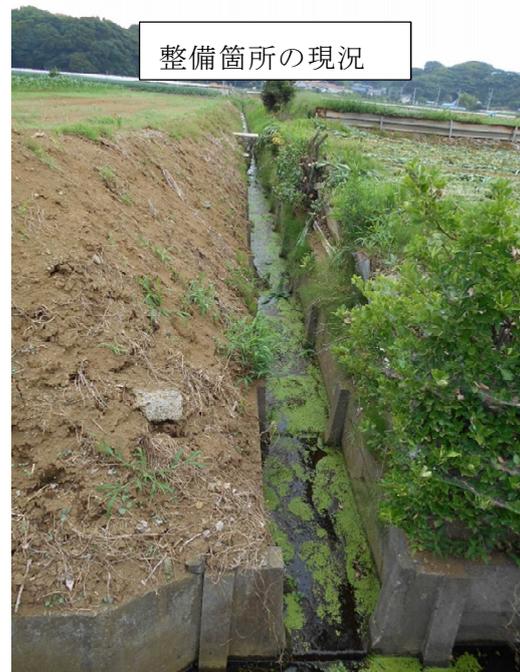
既存排水路は、管理用通路が無く機械投入ができないため人力により土砂排除を行っています。

また、水路本体の老朽化が進んでおり、勾配に弛みが生じているため、土砂が堆積しやすい状況です。

このため、本事業により既設排水路を改修するとともに、幅2.5mの管理用通路を整備する計画です。

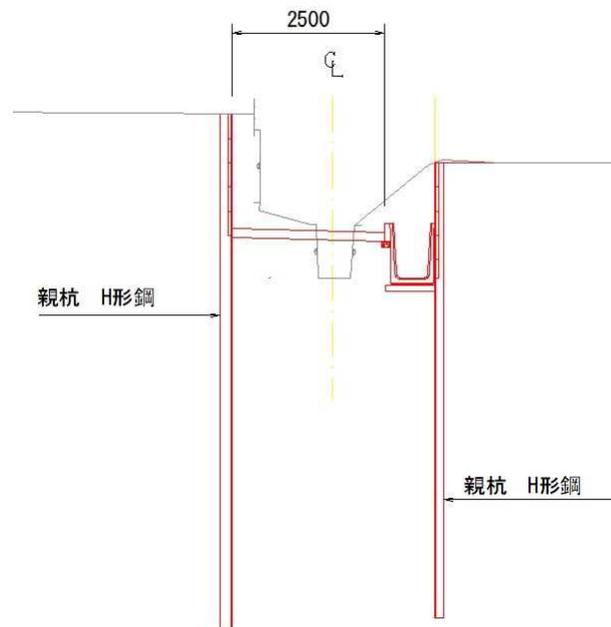
### 計画横断図

幅 600mm、B 型ブレハブ柵渠の現況排水路を U 型コンクリート 2 次製品水路に改修します。

管理用通路整備のため、隣接する畑と排水路敷地の境に擁壁を設置します。

同じ土地改良区内で実施した同様の工事では L 型擁壁としていますが、本地区は高さ 2m を超える擁壁の整備が必要なため、経済比較等の結果、H 鋼親杭のコンクリートパネルの横矢板を用いた土留めで計画しています。

なお、H 鋼親杭の打設は、パイプロハンマにより施工する計画です。
